Archeo-rapport 235
Het archeologisch onderzoek aan de Maastrichterstraat te Tongeren

Kessel-Lo, 2014
Studiebureau Archeologie bvba

Naar aanleiding van de aanleg van een vloerverwarming en vloerherstel in de St-Jacobsgasthuiskapel aan de Maastrichterstraat in Tongeren werd door Onroerend Erfgoed een archeologische opgraving opgelegd (2014/066).

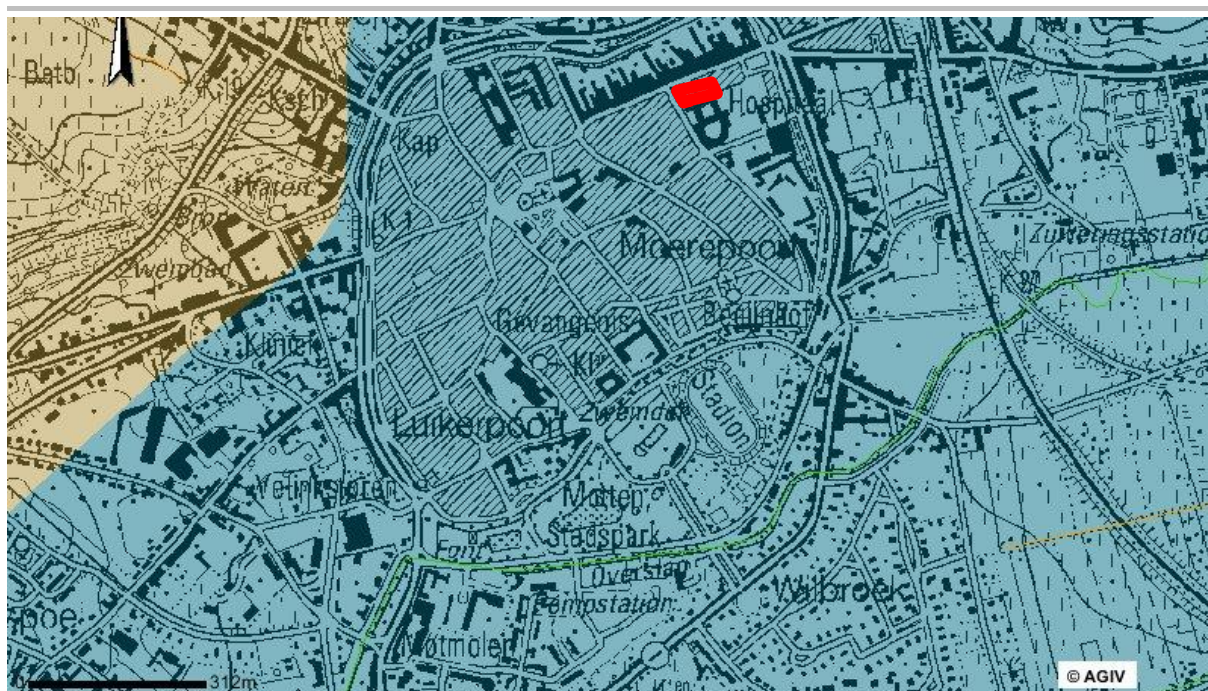
Fig. 1.4: Topografie en hydrografie rond het aangeduide onderzoeksgebied⁵.

Het onderzoeksgebied ligt op een hoogte van ca. 98 m TAW. Het oppervlak helt af naar het zuiden toe (fig. 1.4). De afwatering gebeurt via de Jeker (fig. 1.5). Deze behoort tot het Maasbekken.

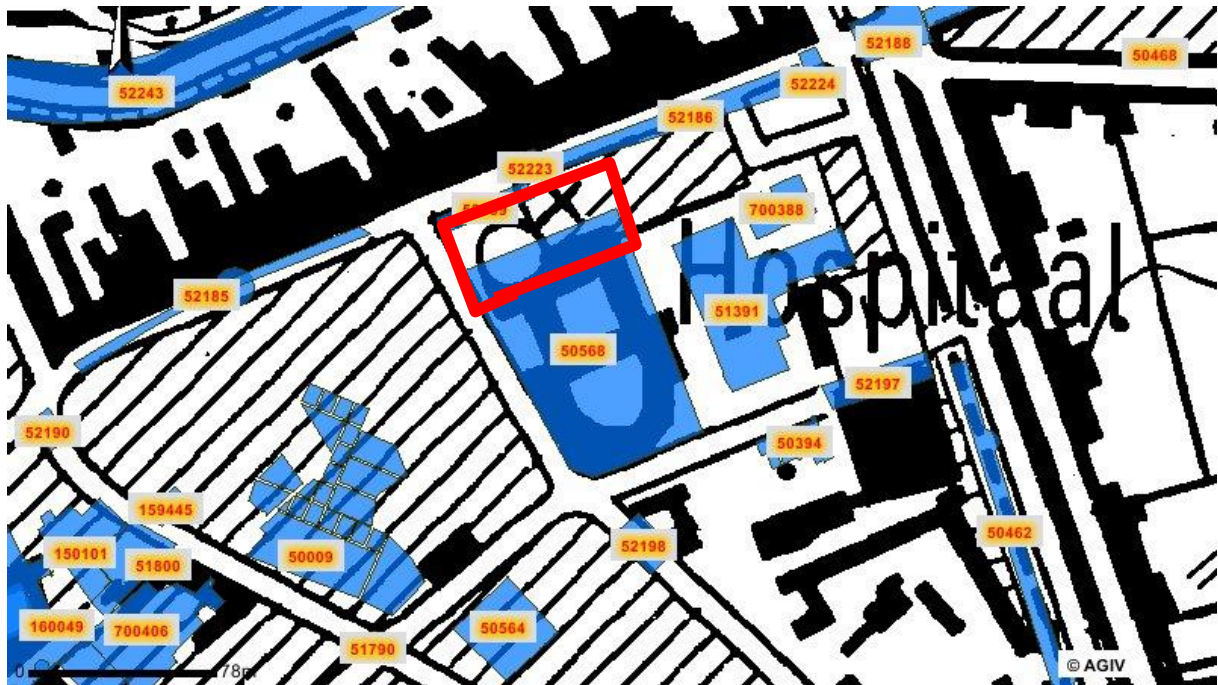
Fig. 1.6: Uittreksel uit de CAI met situering van het projectgebied⁷.

Op de Centrale Archeologische Inventaris (CAI) (fig. 1.7) zijn in de directe omgeving van het projectgebied de volgende gekende vindplaatsen geregistreerd.

- CAI 52243: De laatmiddeleeuwse stadsmuur.
- CAI 52185: Een losse metaalvondst gevonden bij rioleringswerken.
- CAI 52190: Een Romeinse weg aangetroffen bij de opvolging van rioleringswerken.

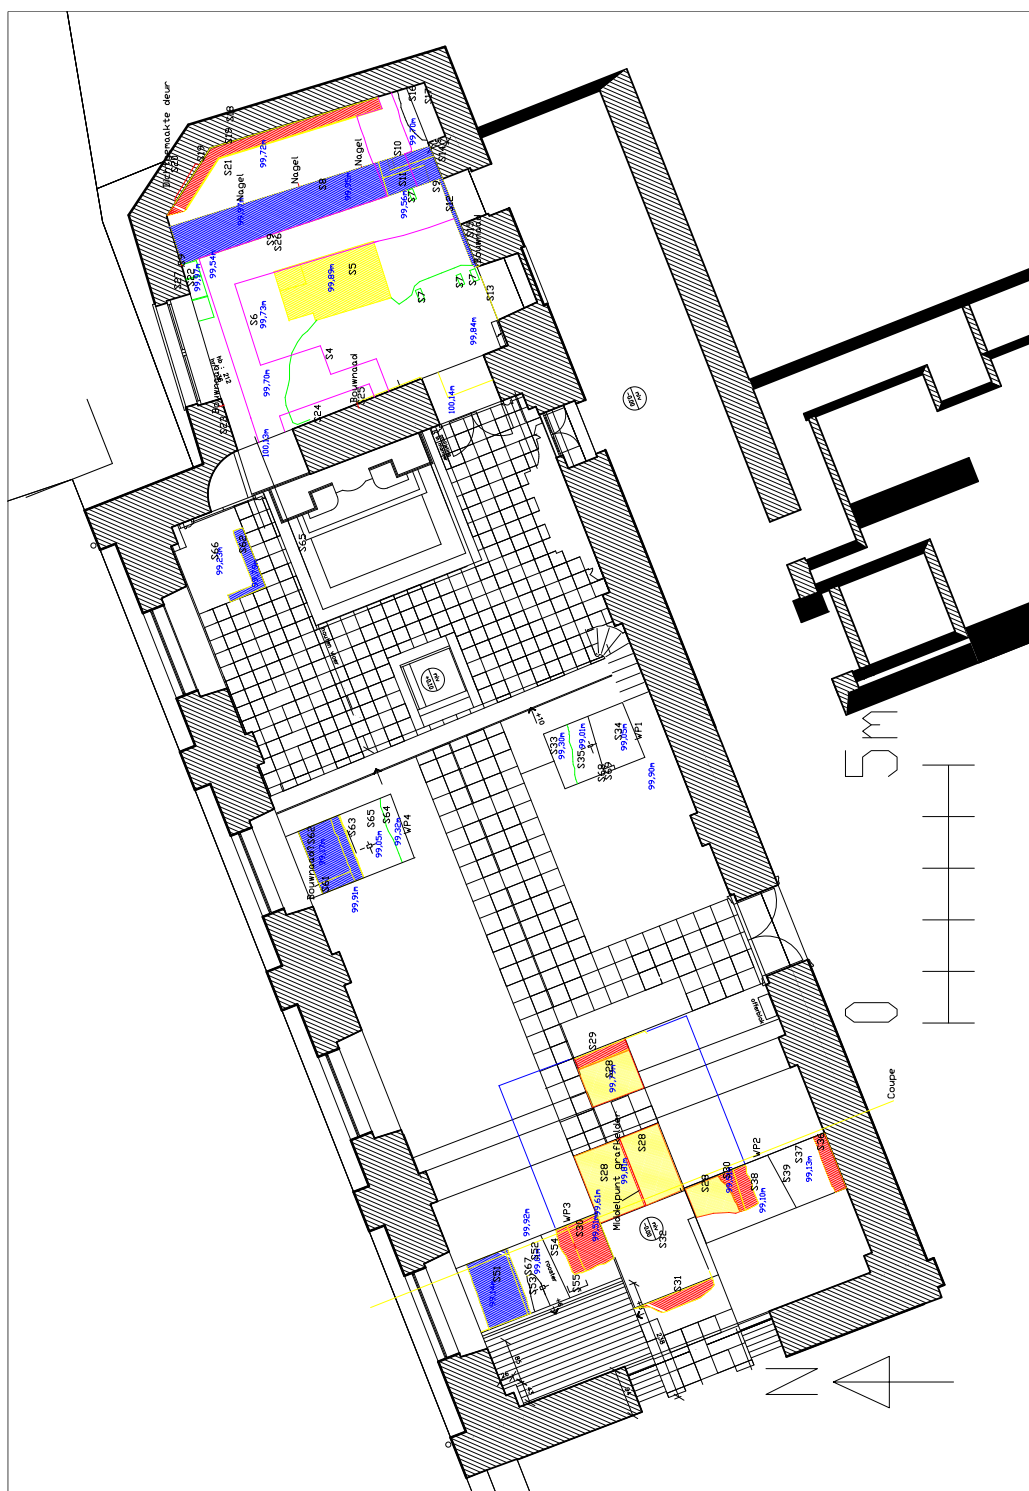
Fig. 3.1: De opgegraven zones in de St.-Jacobsghuiskapel.

De sacristie in het oosten van de kapel werd in eerste instantie tot op een diepte van ca. 40 cm onder het vloerniveau manueel vlakdekkend verdiept (fig. 3.1). Hiervoor moest eerst een ca. 0,15 m dikke laag stabilisé manueel verwijderd te worden.

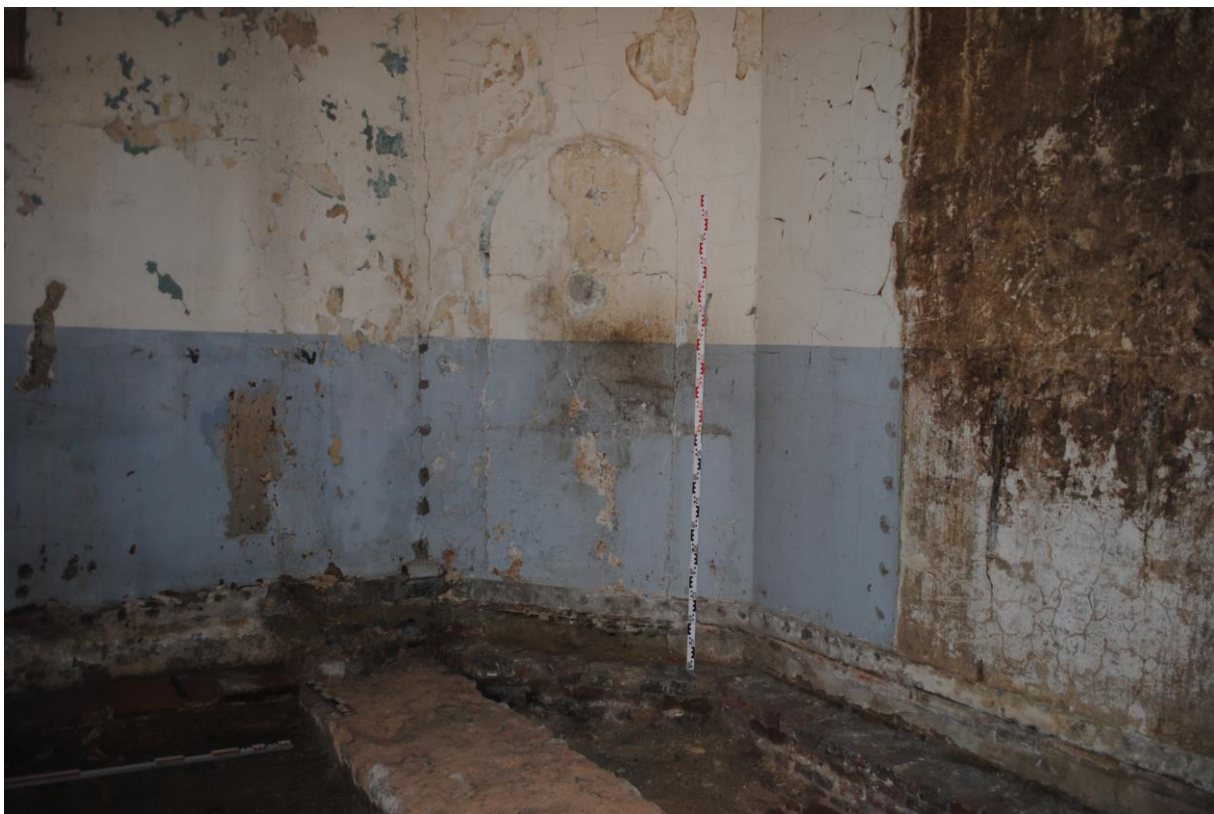
Fig. 4.3: De dichtgemaakte deuropening (S 20) in de afgeschuinde noordoostmuur van de sacristie.

De sacristie ten oosten van het schip werd vlakdekkend ca. 0,40 m onder het huidige vloerniveau verdiept; in dat vlak werd plaatselijk nog verdiept in functie van de aanleg van nutsleidingen (fig. 4.1 en fig. 4.2). Deze ruimte had een rechthoekige vorm met een afgeschuinde noordoostwand. In deze afgeschuinde muur bevond zich een 1,18 m brede dichtgemaakte deuropening met een afgeronde bovenzijde (S 20) (fig. 4.3).

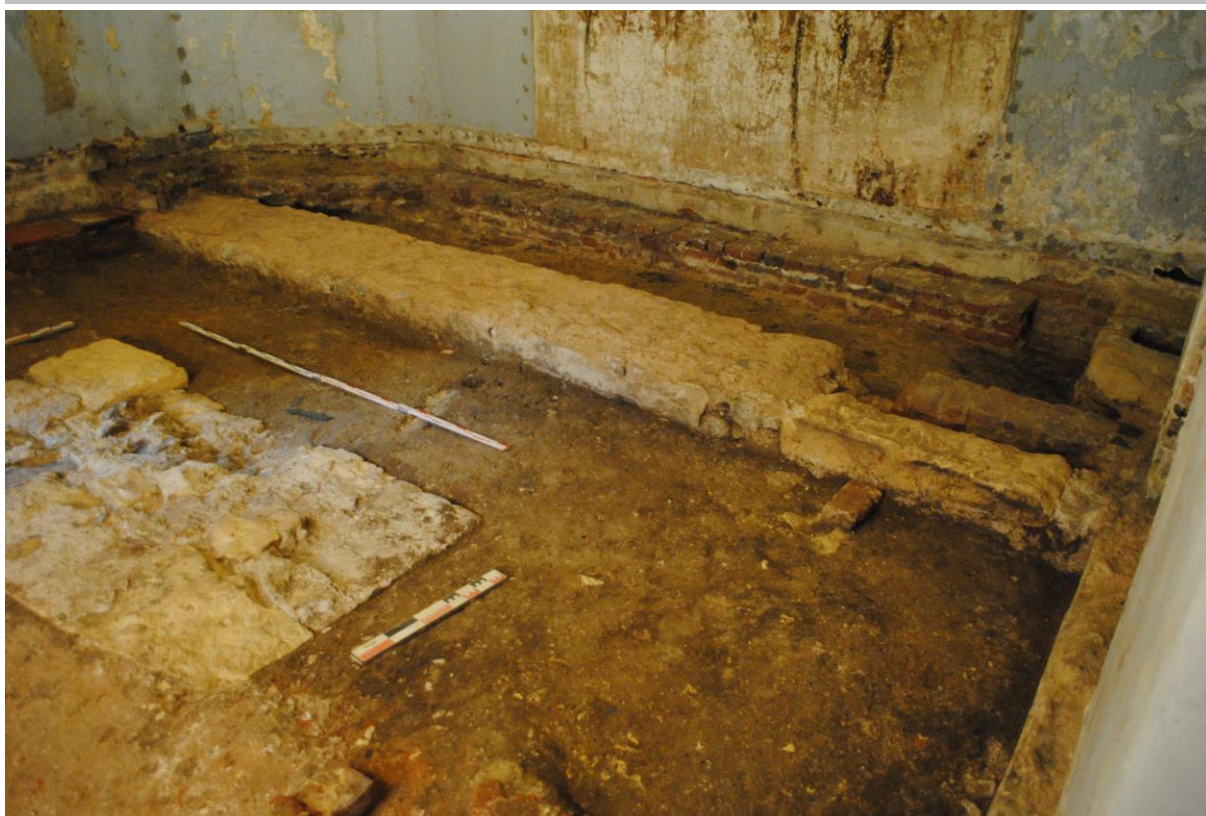
Fig. 4.4: De sacristie met muur S 8 met de dichtgemaakte deuropening en fundering S 5.

In de sacristie werd op 1,05 m van de oostmuur een ca. 0,70 m brede, NW-ZO-georiënteerde muur (S 8) aangetroffen (fig. 4.4). Deze bevond zich op ca. 0,16 m onder het huidige vloerniveau in de sacristie.

Aan de zuidzijde was in de muur een ca. 0,87 m brede deuropening aanwezig. Deze was in een latere fase opnieuw dichtgemaakt met een rechthoekige gekapte mergelblok en bakstenen met een harde lichtgrijze kalkzandmortel.

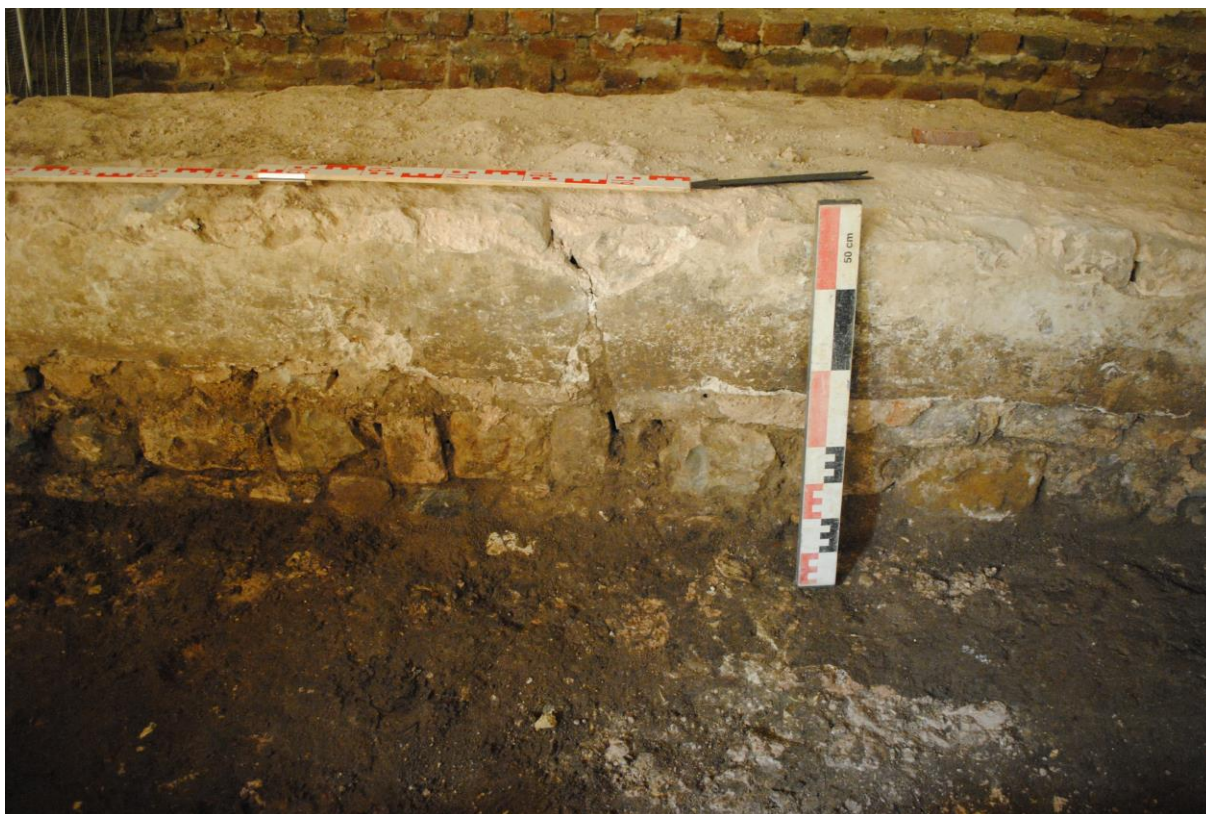
Fig. 4.5: Muur S 8 met pleisterlaag S 9 met de vloerlijn in de sacristie.

De westzijde van deze muur was bepleisterd met een witte kalkpleister (S 9). Op 0,44 m onder het huidige vloerniveau eindigde deze pleisterlaag in een vloerlijn in de vorm van een afgestroken dikkere strook in de witte kalkpleister (fig. 4.5). Er werd evenwel geen bewaarde vloer op deze hoogte aangetroffen. De oostzijde van deze muur (S 8) was niet bepleisterd. Er werden 3 nagels in deze zijde van de muur aangetroffen.

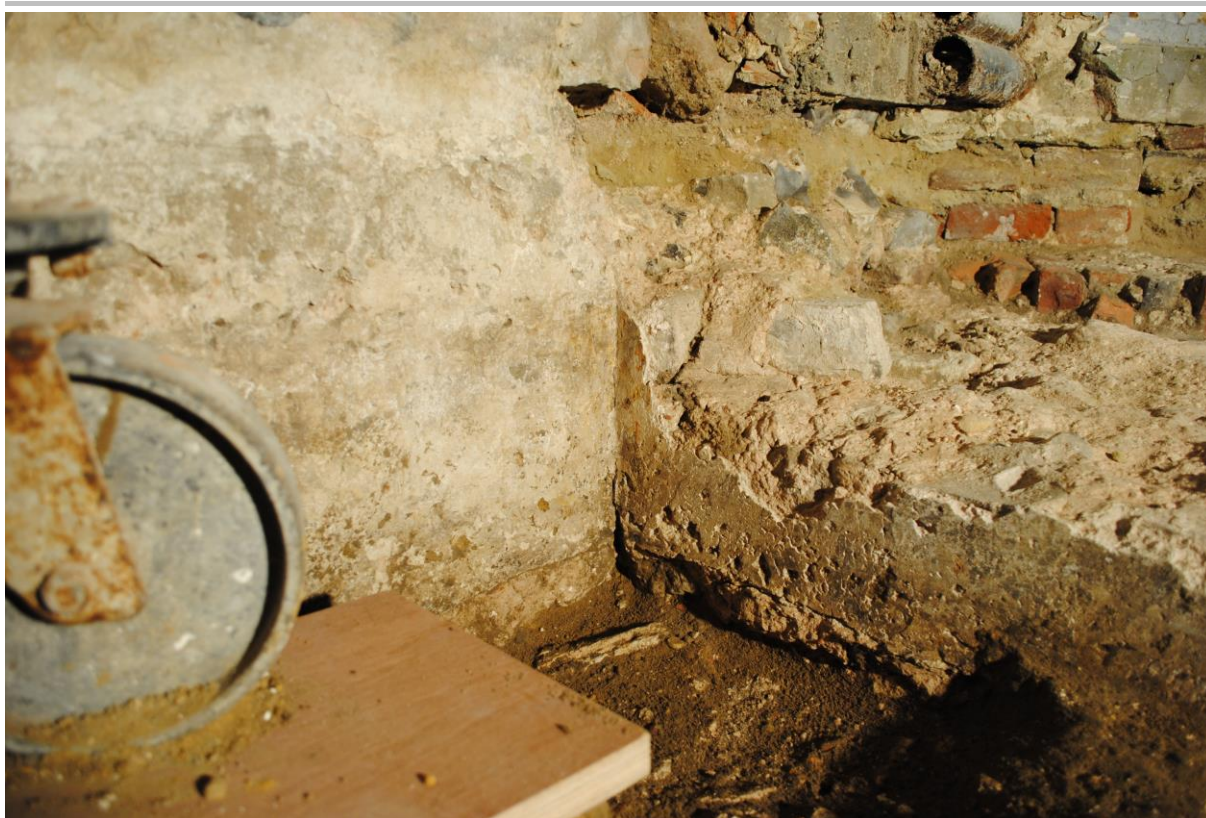
Fig. 4.6: De pleisterlaag in de hoek van de in verband staande muren S 8 en S 23 in de sacristie.

De NW-ZO-georiënteerde muur (S 8) staat in verband met de oostelijke helft van de noord- en de zuidmuur (S 27 en S 12) van de sacristie. De witte pleisterlaag (S 9) loopt door op deze muren (fig. 4.6).

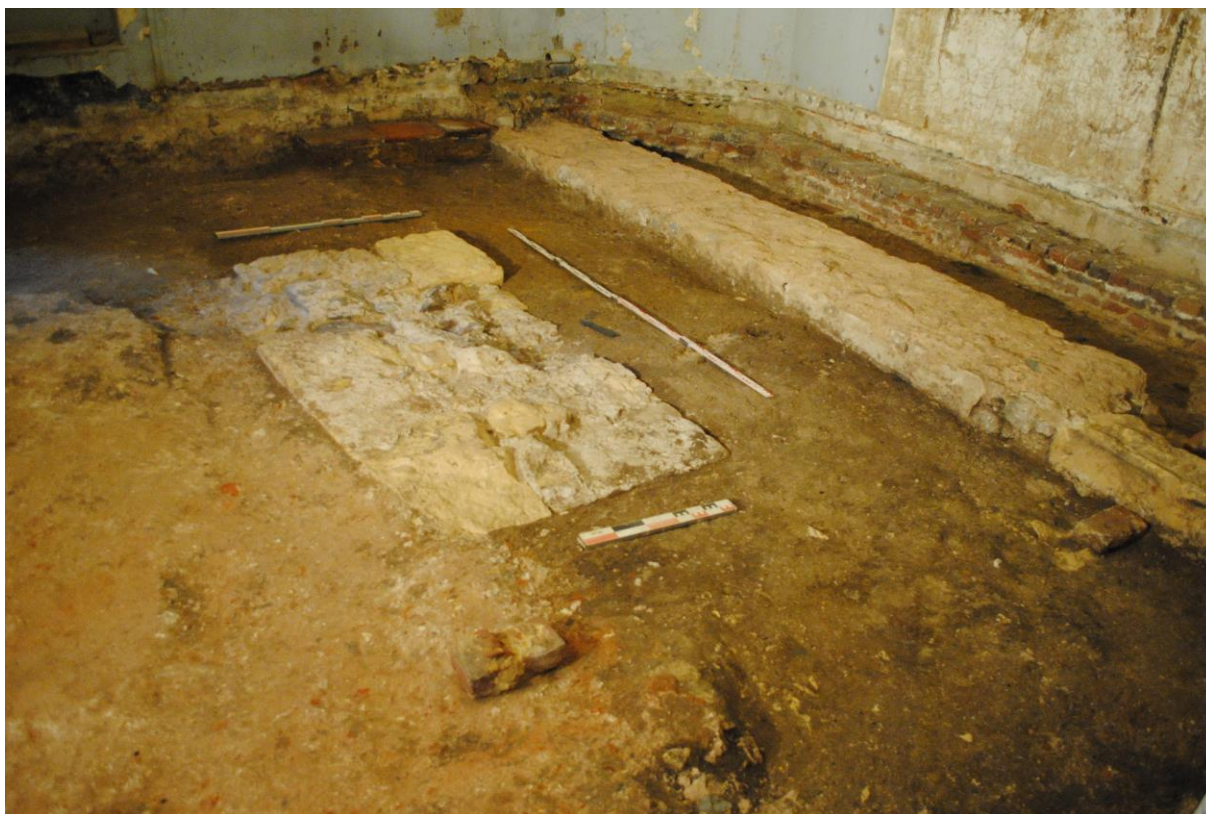
Fig. 4.7: Fundering S 5 in de sacristie.

Op ca. 0,88 m ten westen van deze muur werd een bijna rechthoekige (2,02 x 1,14 m) structuur (S 5) aangetroffen, opgebouwd uit hergebruikte gekapte mergelblokken van diverse afmetingen en natuurstenen en met een harde lichtgrijs-witte kalkzandmortel (fig. 4.7).

Ten westen van muur S 8, op de lagen S 4 en S 6, werden 6 bakstenen (22 x 10,5 x 5,5; 22,5 x 11 x 6; 23 x 10,5 x 5,5 en 23 x 11 x 5,5 cm) (S 7) aangetroffen (fig. 4.7). Hoewel ze allemaal in oostwest-richting lagen, lijken ze toch eerder toevallig zo te liggen. De bakstenen lagen los op de onderliggende laag. Ook het feit dat er slechts enkele bakstenen werden aangetroffen, doet veronderstellen dat het om toeval gaat en niet om bijvoorbeeld een onderzijde voor een houten vloer. Het betreft in elk geval hergebruikte bakstenen met in sommige gevallen ook mortel en resten

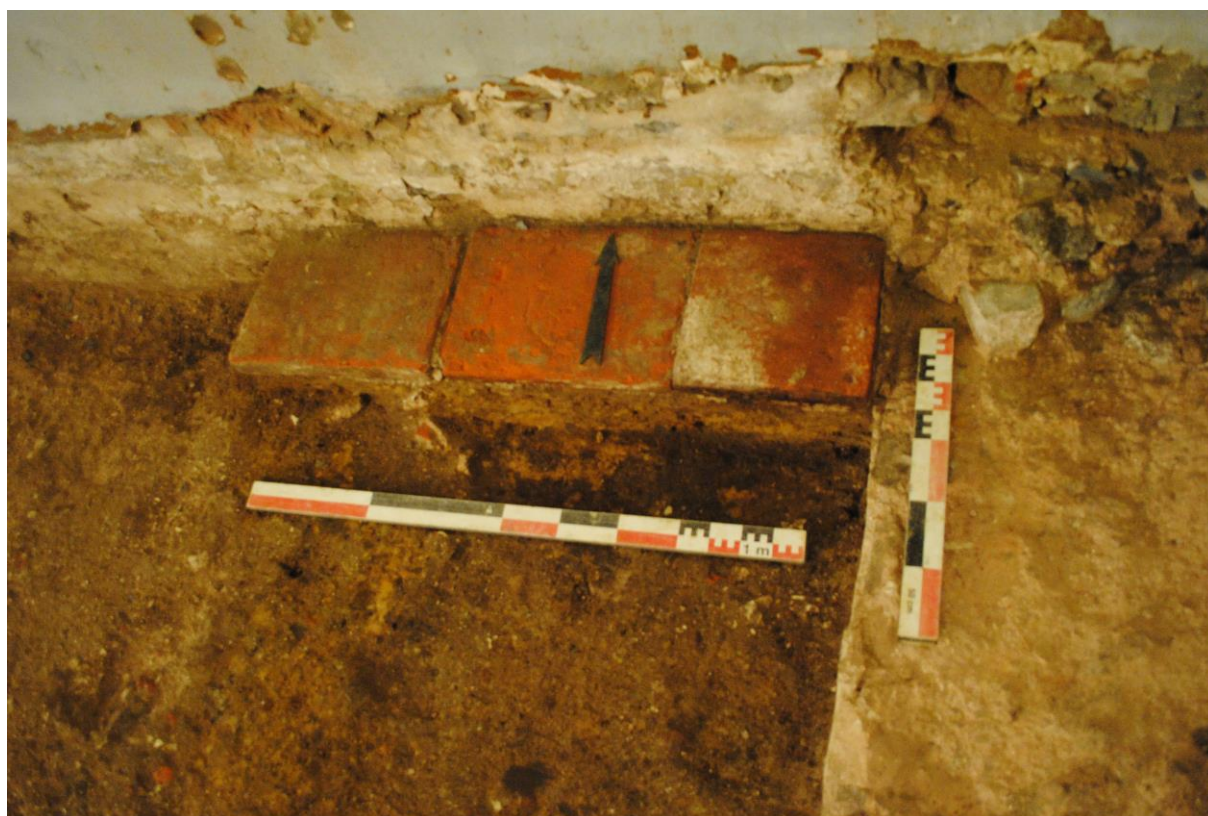
Fig. 4.9: Vloer S 22 in de sacristie.

In de hoek tussen de muren S 23 en S 18 werden een fragmentarisch bewaard vloerniveau aangetroffen (S 22). Het betreft drie ceramiektegels van verschillende afmetingen (42 x 29 x 3,5; 40 x 29 x 3,5 en 29,5 x 29 x 5,5 cm) (fig. 4.9). Het vloerniveau bevindt zich op 0,20 m onder het huidige vloerniveau en is stratigrafisch recenter dan de vloerlijn in de pleisterlaag op de muren S 27 en S 8.

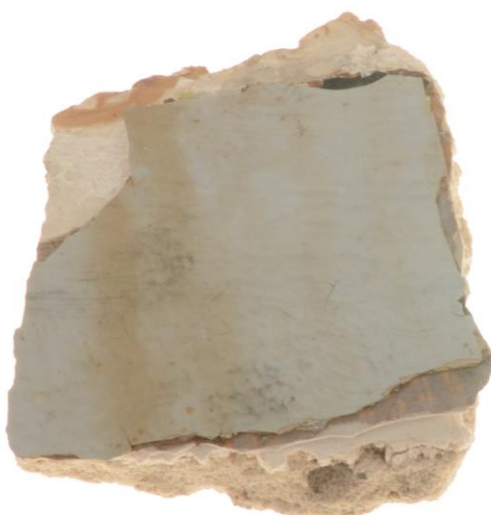
Fig. 4.11: Pleister uit laag S 26.

Ook bij het verdiepen in functie van de aanleg van de nutsleidingen werden in deze laag S 26 gelijkaardige ceramiektegels gevonden. In totaal werden 101 hele tegels en fragmenten ingezameld (2014-066-29). Verder werden in deze laag S 26 twee fragmentjes beschilderde pleister aangetroffen die in lichtblauw overschilderd waren (2014-066-33) (fig. 4.11). Ook werden 6 bewerkte en beschilderde mergelfragmenten (2014-066-31) (fig. 4.12) en 31 fragmenten gemouleurde en lichtblauw-grijs overschilderde harde grijze kalkmortelbrokken (2014-066-28) gevonden (fig. 4.13). In de achterzijde van deze beschilderde kalkmortelbrokken zijn resten van baksteen bewaard (fig. 4.14). Tenslotte bevatte laag 26 twee dakleien (2014-066-30), 15 fragmenten in bewerkte blauwe steen met resten van witte kalkmortel (2014-066-32), een tegel in blauwe steen (23 x 20 x 4 cm), een halve tegel in blauwe steen met mortel rond (21 x 12 x 4 cm) (2014-066-34) en een baksteen (27 x 14 x 4 cm) (2014-066-35).

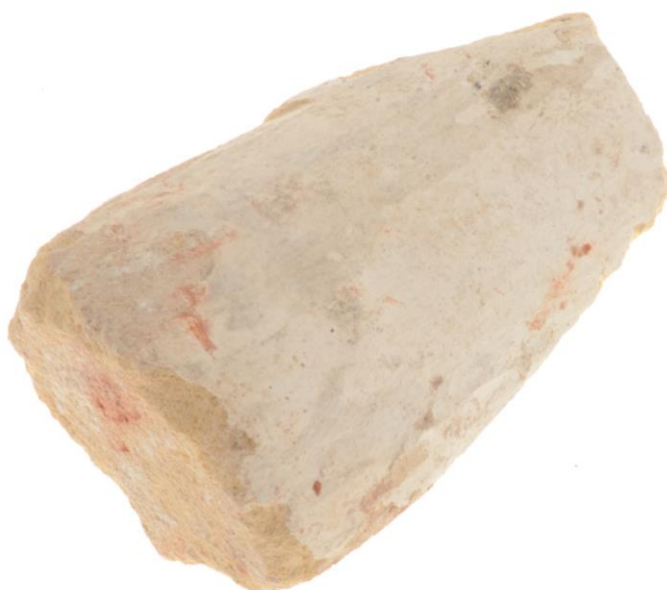
Fig. 4.12: Beschilderd mergelfragment uit laag S 26.

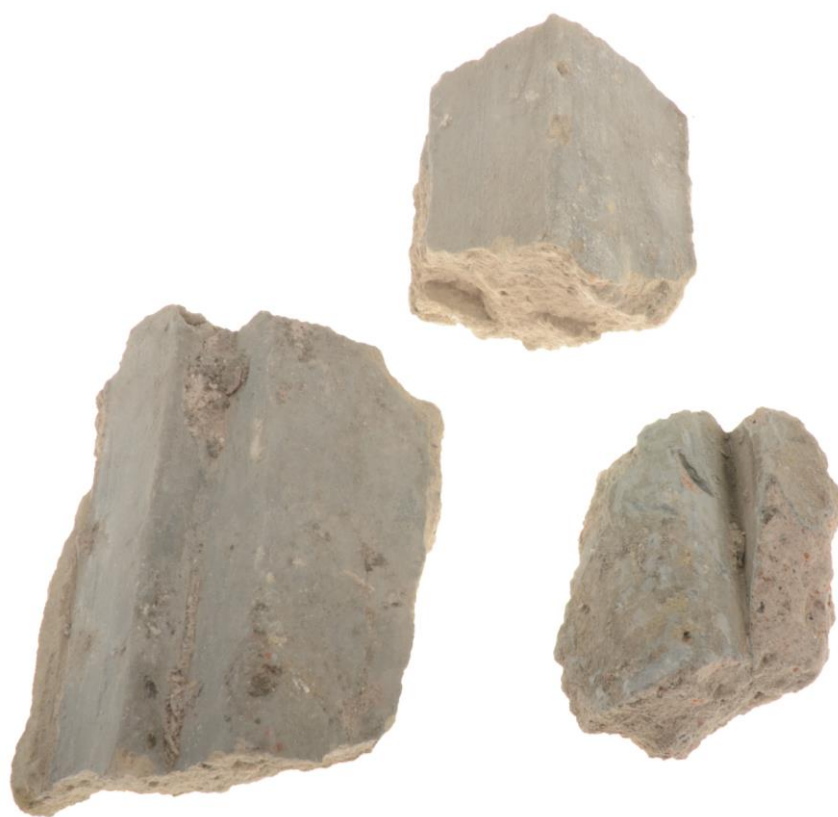
Fig. 4.13: Gemouleerde en lichtblauw-grijs overschilderde harde grijze kalkmortelbrokken.

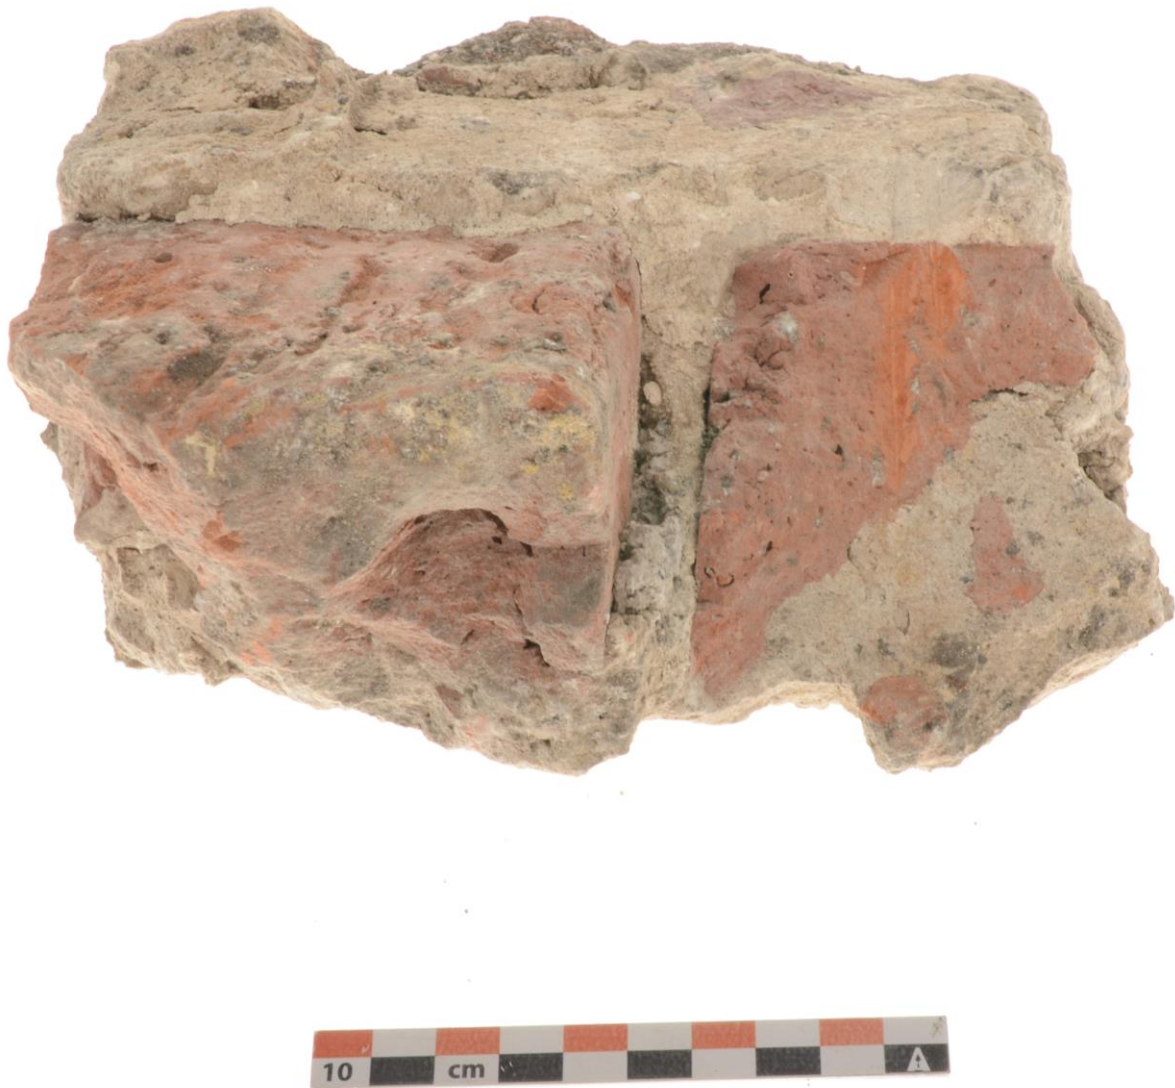
4.14: Baksteenindrukken in de achterzijde van een gemouleerde en lichtblauw-grijs overschilderde harde grijze kalkmortelbrok.

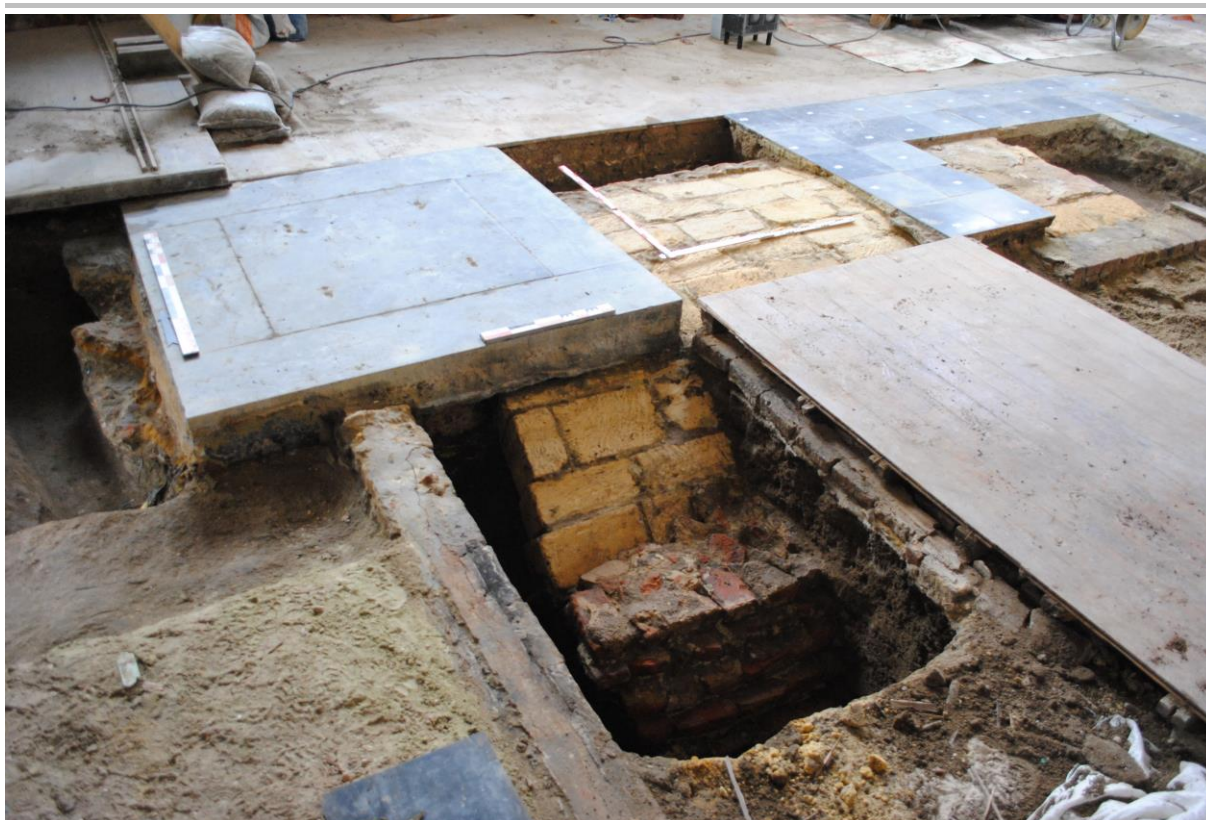
Fig. 4.16: De grafkelder (S 28 t.e.m. S 32) in het westen van het schip.

De grafkelder heeft een omtrek van ca. 5,23 bij 3,88 m en is opgetrokken met muurtjes uit bakstenen en baksteenbrokken (S 29, S 30 en S 31) met een harde, grijze kalkzandmortel en een gewelf uit rechthoekige gekapte mergelblokken (S 28) van verschillende afmetingen met een strook bakstenen en een redelijk harde lichtgrijze kalkzandmortel (fig. 4.16).

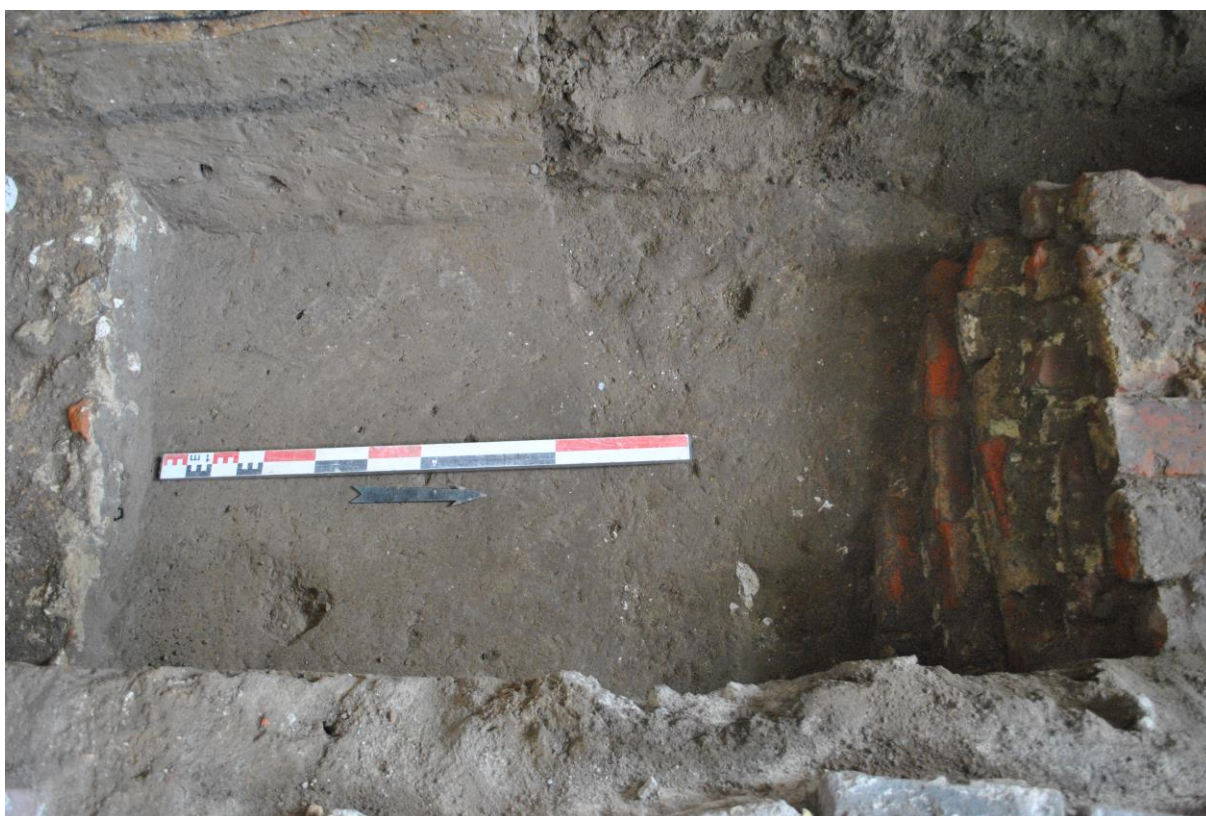
Fig. 4.17: De insteek (S 39) van de zuidelijke muur van de grafkelder in de zuidwestelijke put.

In de zuidwestelijke put werd de insteek (S 39) van het zuidelijke muurtje (S 30) van de grafkelder aangetroffen (fig. 4.17 en 4.18). Verder werd in de zuidwestelijke put een bakstenen verstek (S 36) aangesneden van de huidige zuidmuur van de kapel.

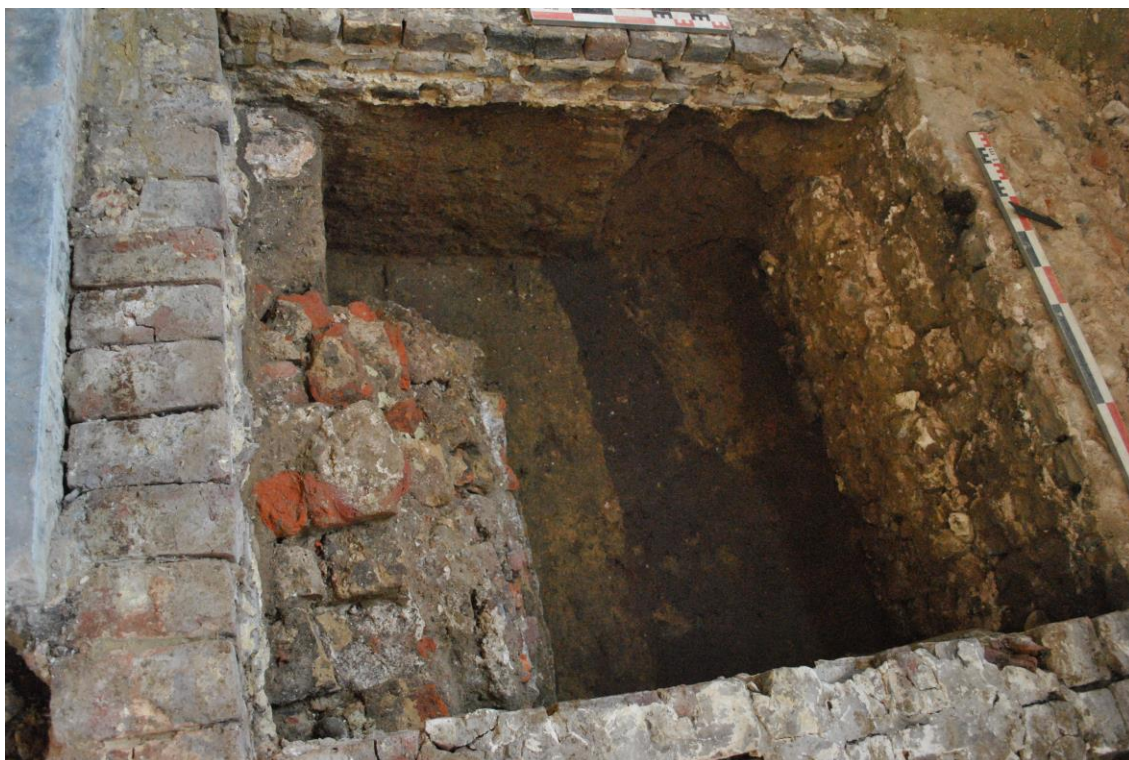
Fig. 4.19: De bewaarde kistaflijning S 55, de grafkuil S 53 en muur S 51 in de noordwestelijke put in het schip.

In de noordwestelijke put werd, naast de insteek voor het noordelijke muurtje (S 30) van de grafkelder de reeds vermelde NO-ZW-georiënteerde muur (S 51) aangetroffen die eveneens in de twee andere noordelijke putten aangesneden werd (S 61 en S 62) (fig. 4.19 en 4.20).

In de noordwestelijke en in de zuidoostelijke put in het schip werden telkens in het westprofiel aflijningen (S 67 en S 68) van grafkuilen geregistreerd (fig. 4.19 en fig. 4.23).

In de noordwestelijke put werd ten westen van het bakstenen muurtje S 30 van de grafkelder een bewaarde 0,38 m brede kistaflijning net aangesneden. Deze is stratigrafisch ouder dan het bakstenen muurtje S 30. Nog in deze werkput werd in het westprofiel een grafkuil (S 53) aangetroffen.

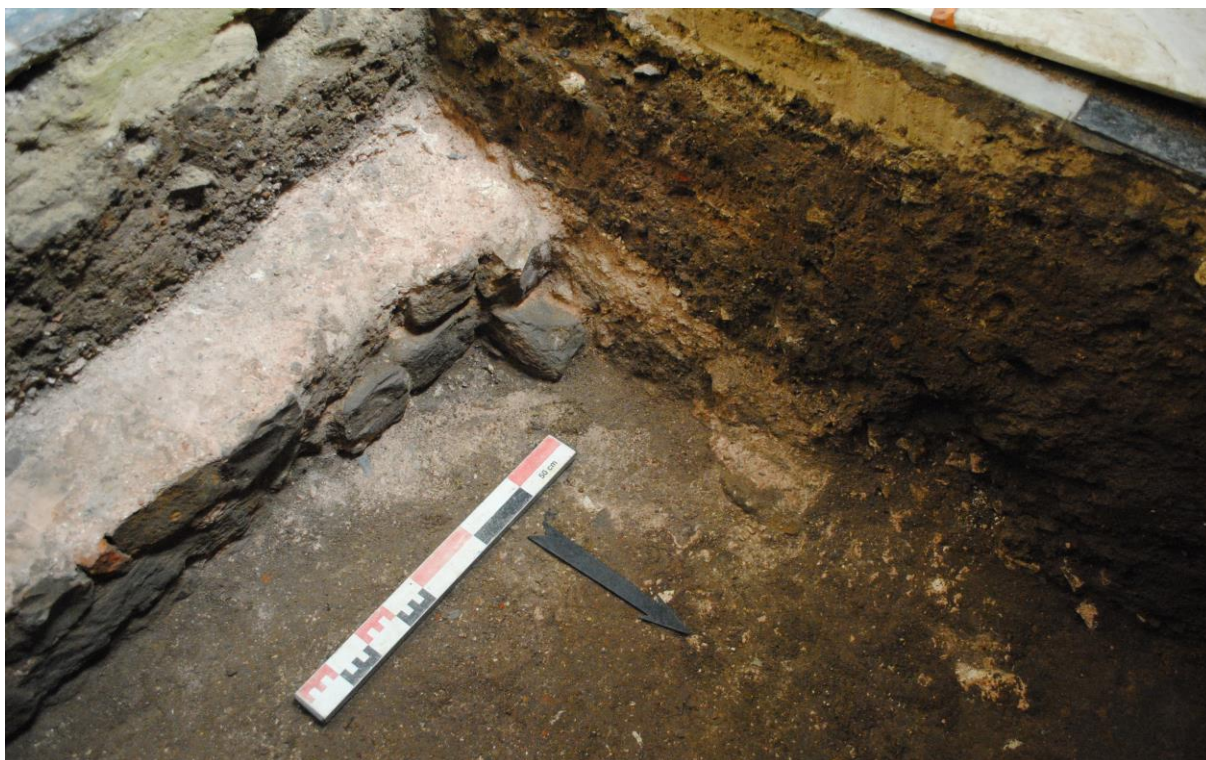
Fig. 4.21: De insprong naar het zuiden van muur S 62 in de meest noordoostelijke put in het schip.

Het betreft een ca. 0,70 m brede muur uit regelmatig en minder regelmatig gekapte kalkstenen en een harde lichtroos-witte kalkmortel. De muur bevindt zich op ca. 0,18 onder het vloerniveau in het schip. Op ca. 0,74 m onder het vloerniveau was een verstek aanwezig. In de meest oostelijke put aan deze zijde kon vastgesteld worden dat deze put een rechthoekige insprong naar het zuiden toe maakt (fig. 4.21).

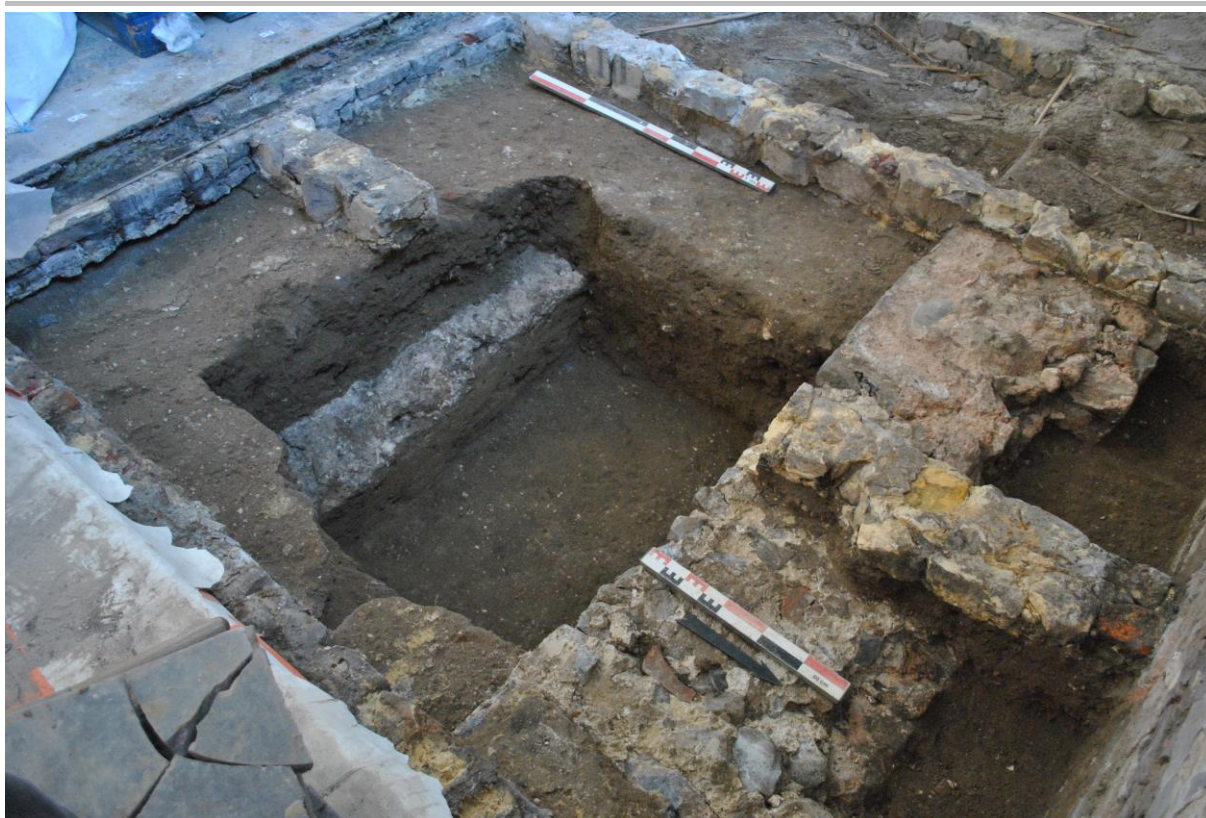
Fig. 4.22: Muur S 61 en vloer S 64 in de noordoostput in het schip.

In de twee symmetrisch aangelegde oostelijke putten in het schip werd een ca. 0,20 m dikke roodroze mortelvloer (S 33 in het zuiden en S 64 in het noorden) aangetroffen (fig. 4.22, fig. 4.23 en fig. 4.24). Deze lag op een laag leem (S 66). De relatie tussen de vloer en de NO-ZW-georiënteerde muur (S 61 en S 62) in de noordoostelijke werkput kon niet worden vastgesteld aangezien de vloer op deze plaats verstoord was door recentere begravingen. De vloer bevond zich op een diepte tussen 0,64 en 0,57 m onder het vloerniveau.

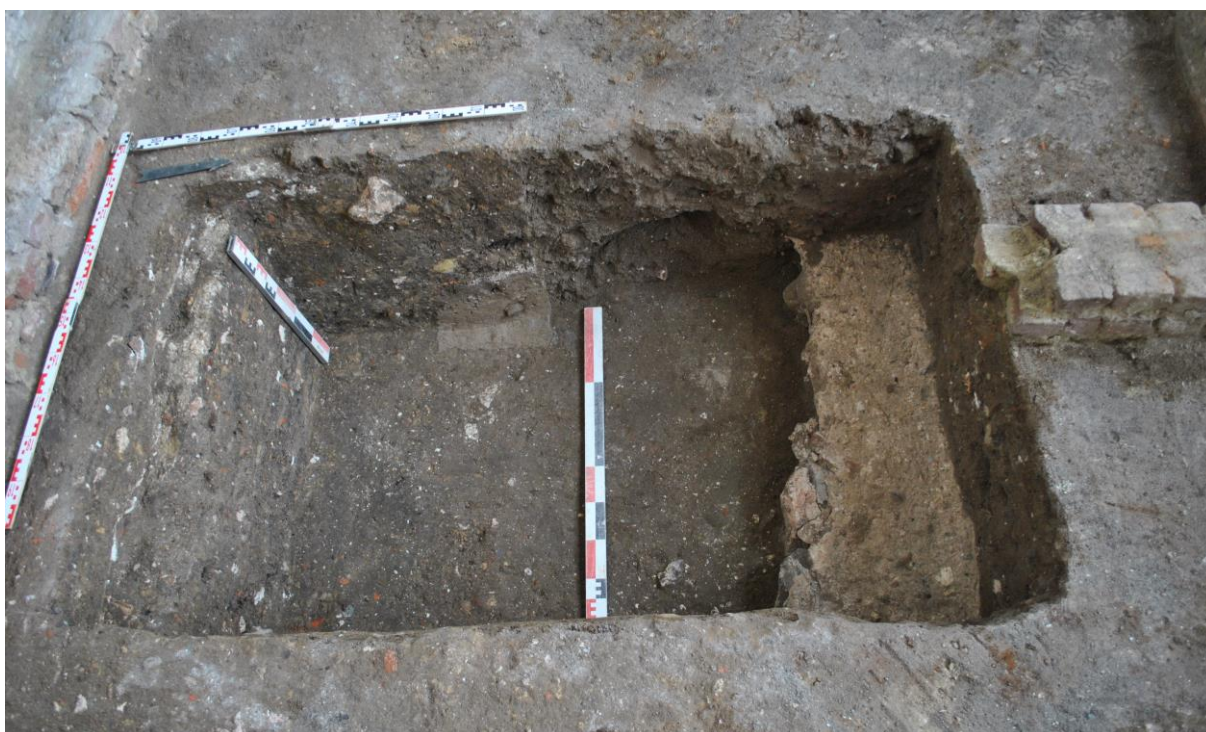
Fig. 4.23: De grafkuil in het westprofiel van de zuidoostelijke werkput in het schip. De begraving verstoort vloer S 33.

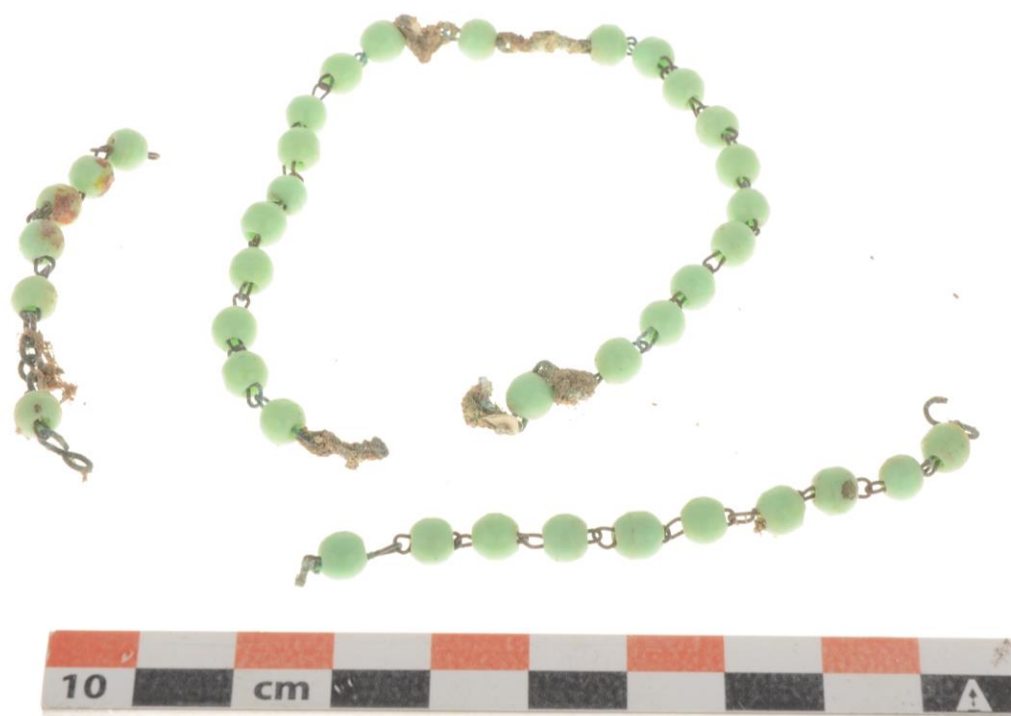
Fig. 4.25: Fragmenten van een plastieken paternoster uit de noordwestput.

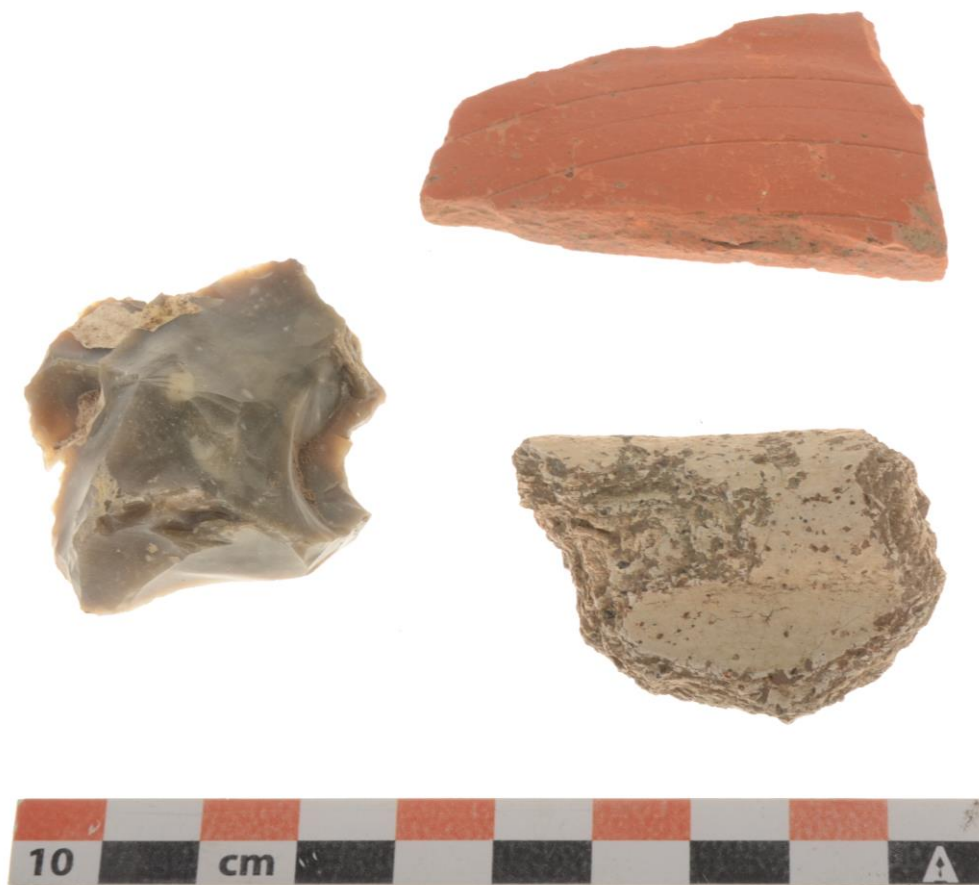
Fig. 4.26: Een geretoucheerde afslag, een wandscherf in terra sigillata en een rand in Eifelwaar in de noordwestput.
